赤外線サーモグラフィによる コンクリート構造物の欠陥検出技術

大同大学 工学部 土木・環境専攻 建設材料研究室

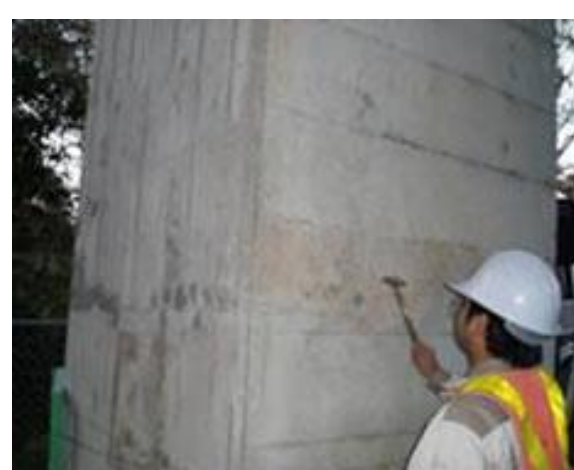
打音

コンクリートに欠陥が生じていないかどうかを調べます

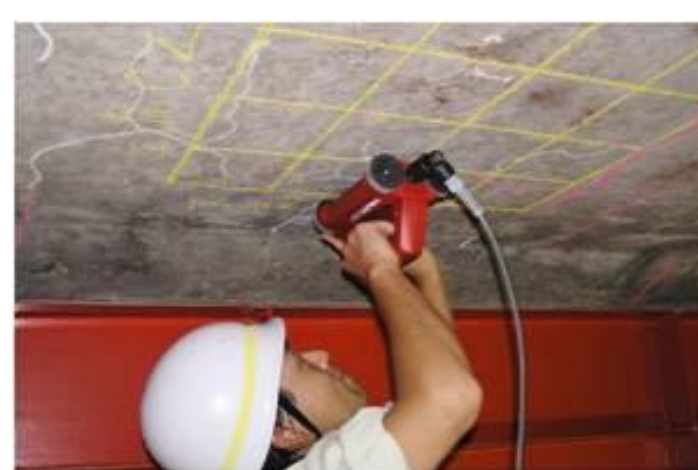
鉄筋探査

コンクリート内部に鉄筋がきちんと配置されているかどうかを調べます

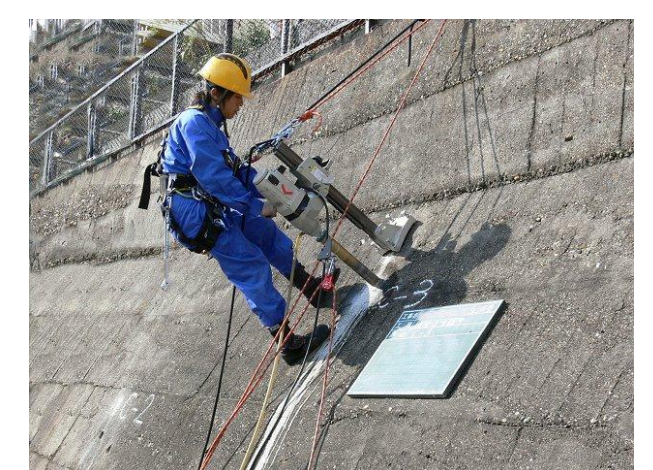
コア抜き

コンクリートの強度や中性化の進行状態などを調べます

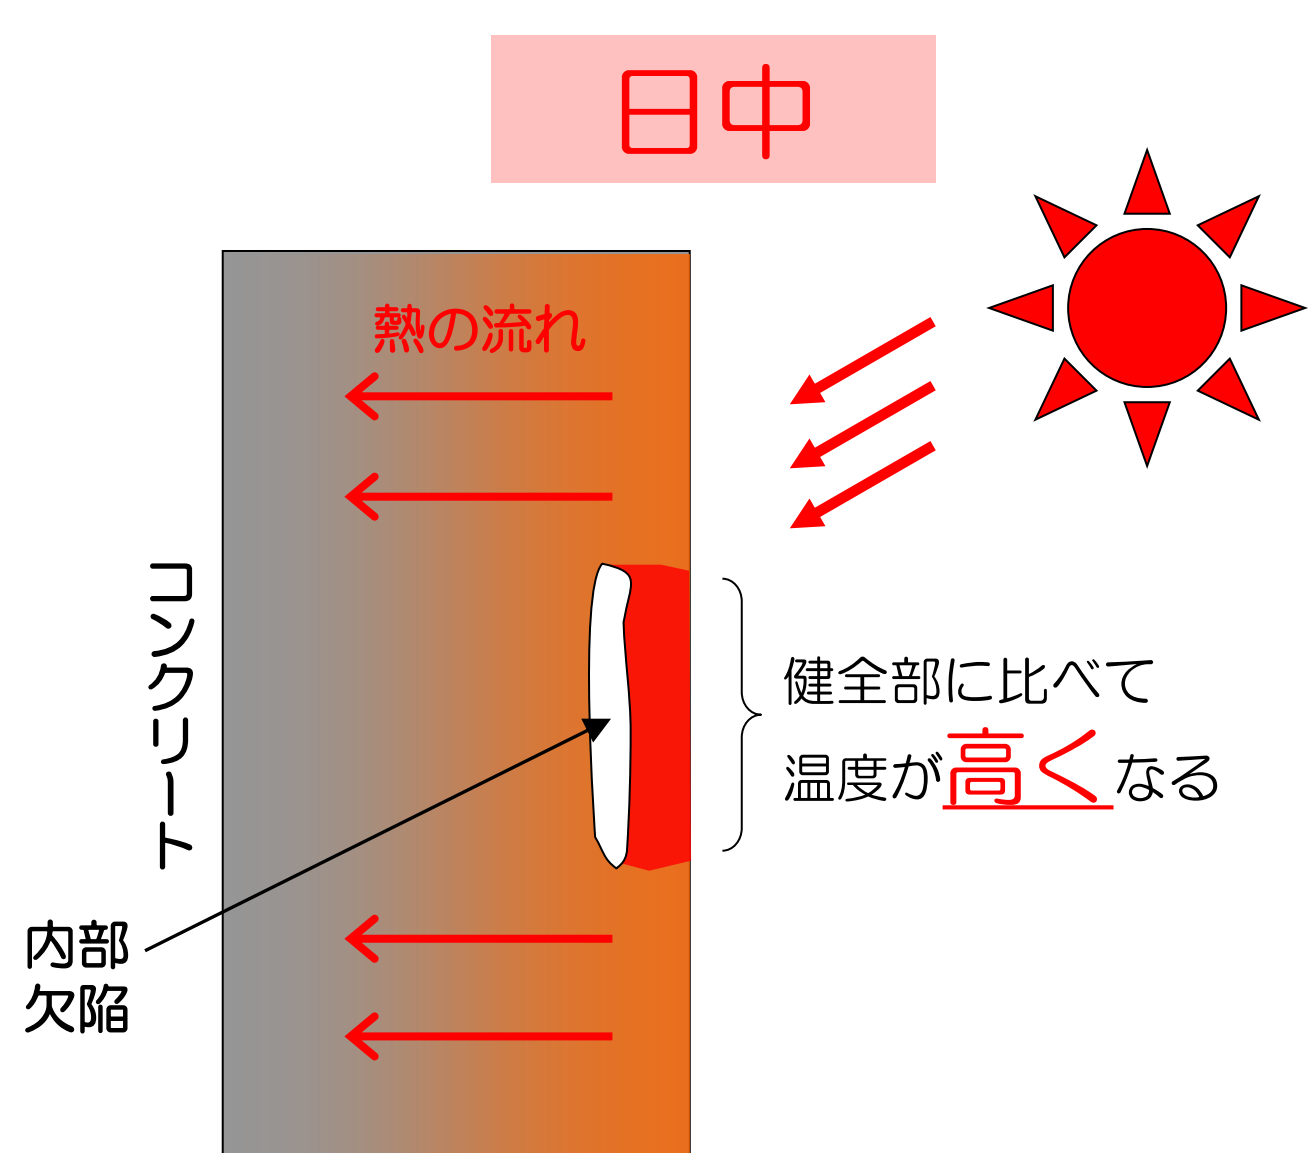
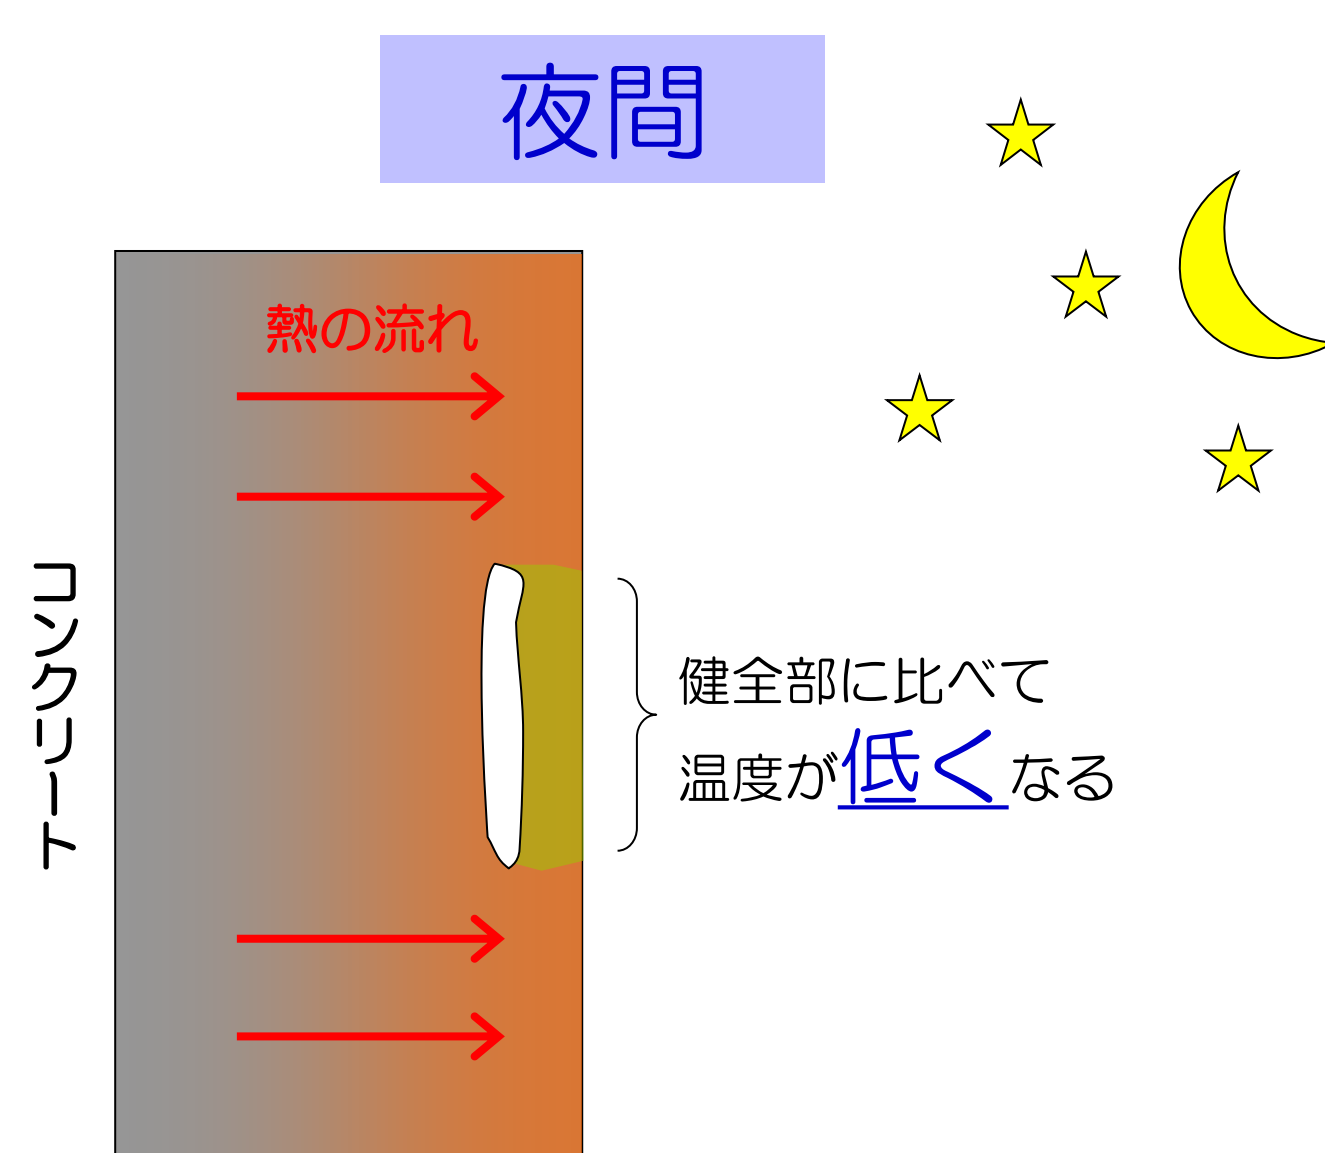
熱画像測定によるコンクリートの欠陥検出の原理

コンクリートの内部欠陥は、**断熱材**のような役割をはたします。健全部に比べ、欠陥部はコンクリートの表面からの厚みが少ないため、日射による熱エネルギーの密度が高くなります。そのため、**日中は表面温度が高くなります。**

日射による熱供給がなくなる夜間には、コンクリートの表面温度は低下します。健全部は昼間に十分な熱をため込んでいますが、欠陥部はすぐに熱を放出してしまいます。そのため、健全部と欠陥部の温度差は、昼間のように生じなくなります（**欠陥部の方が温度が低くなります。**）。

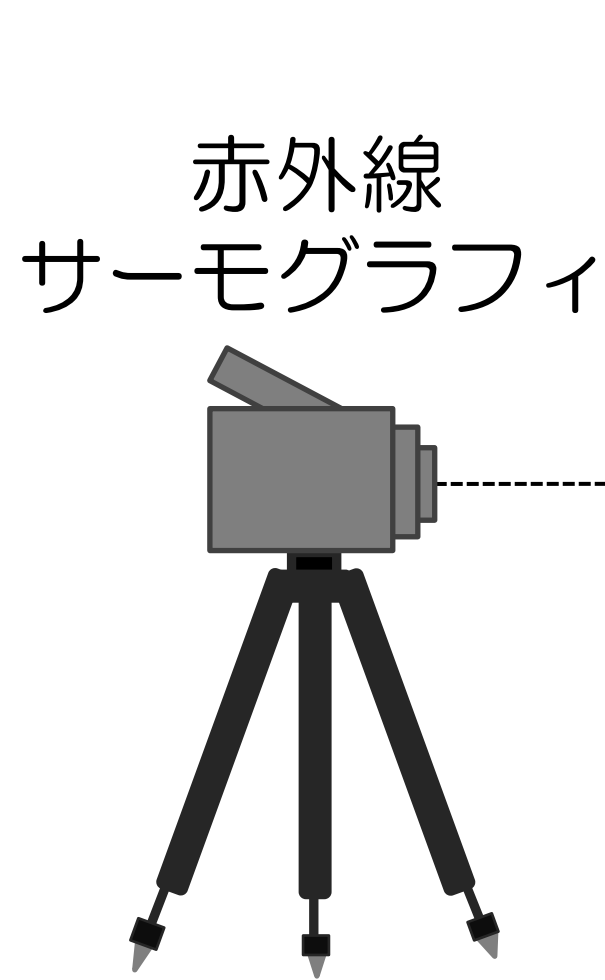
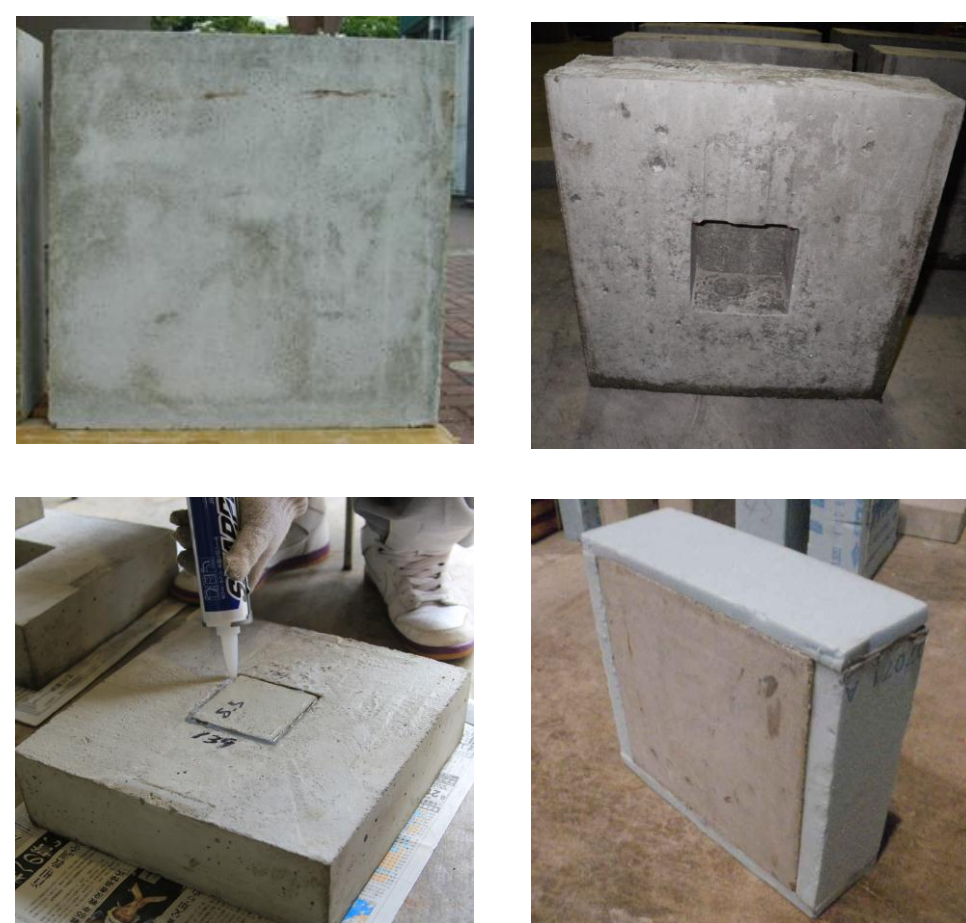
コンクリートの欠陥検出の検証

コンクリートブロックの中に欠陥をつくり、赤外線サーモグラフィで撮影した熱画像で表面から検出できるかどうかを検証しました。

コンクリート試験体の背部に穴をあけ、シリコンでふさいで擬似的な内部欠陥をつくりました。
「欠陥深さ」は、5mm, 15mm, 25mm, 30mm, 35mmの5種類を設定しました。

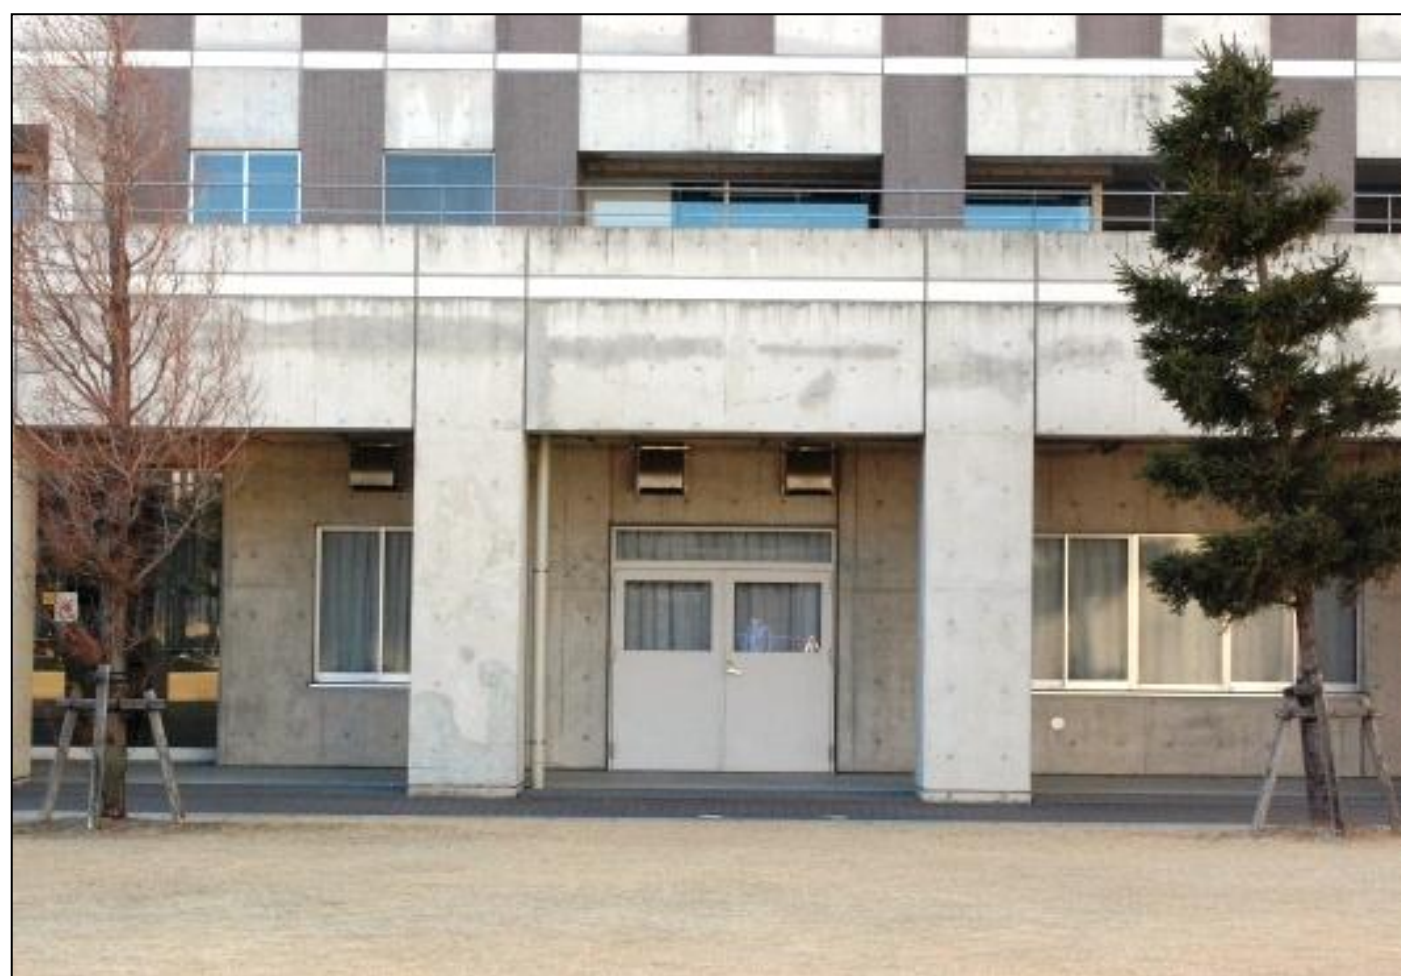
D棟の外観

左側の柱の根元と2階の壁部分にあるスジ状の模様は、コンクリートに発生したひび割れを補修した跡（つまり劣化や欠陥に相当する部分）です。

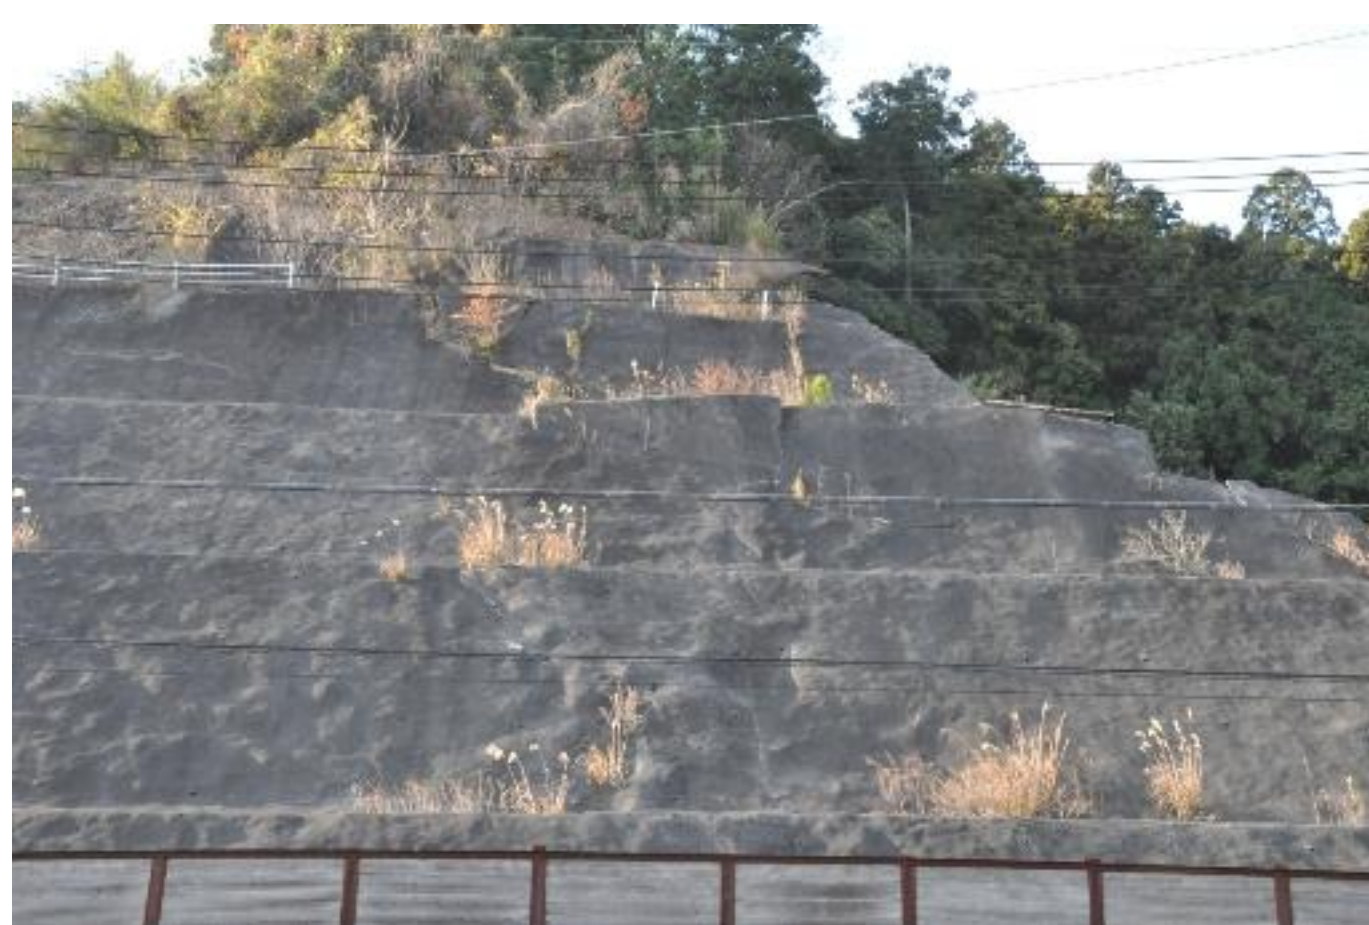
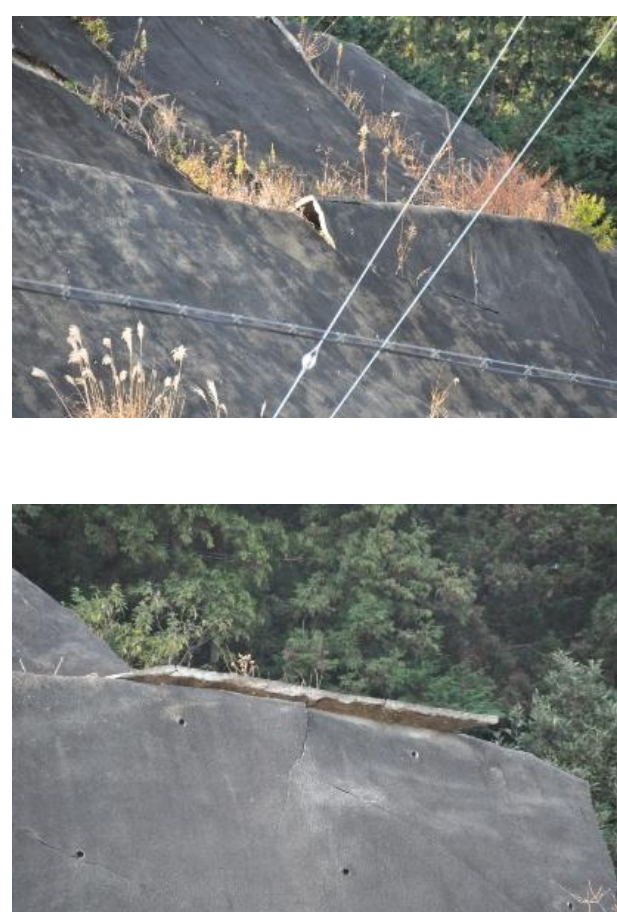
今回計測した吹付けコンクリートのり面の状況

吹付けコンクリートの一部が剥がれ、内部に空洞が生じています。
